# 遊佐象潟道路の工事状況(遊佐鳥海IC～象潟IC)

遊佐象潟道路 延長17.9km

# 遊佐象潟道路の工事状況(川袋地区)

# 遊佐象潟道路の工事状況 ((仮称)吹浦IC周辺)

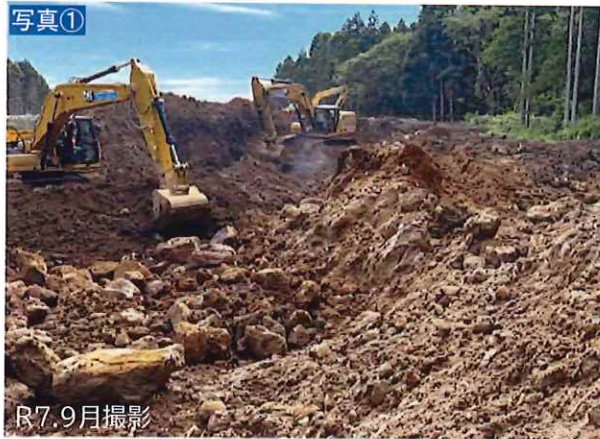
▼(仮)吹浦IC周辺における掘削状況(転石が出現)

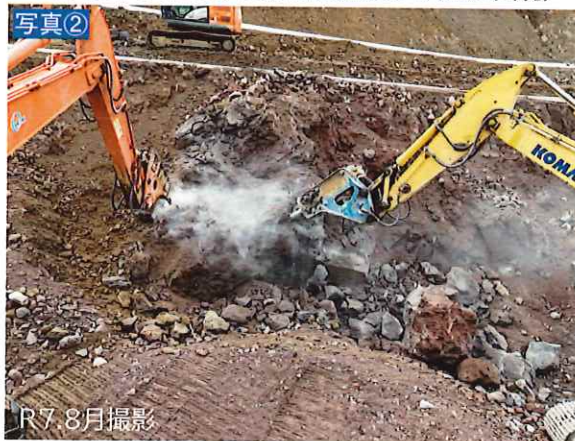
▼川袋地区における掘削状況(硬い岩盤が出現)

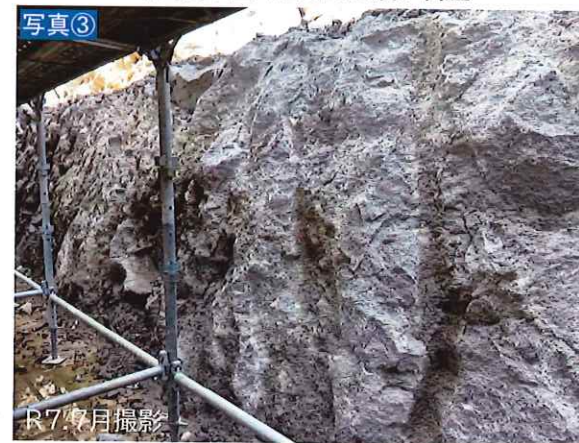
▼川袋地区で出現した硬い岩盤

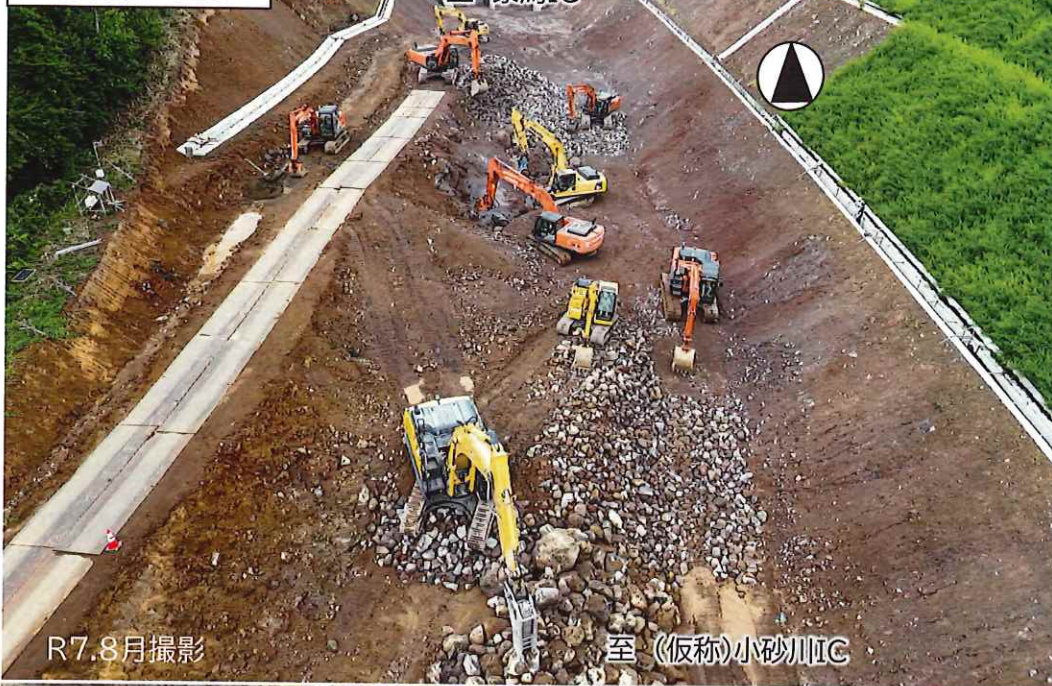
<川袋地区の全景>

- 川袋地区において、地山から当初想定しなかった硬い岩盤(硬岩)が出現。
- これまでは、ブレーカーにて容易に掘削できていたところ、出現した岩盤は非常に硬く、複数台のブレーカーを投入し掘削を進めているが、多大な時間と労力を要している状況。
- 岩盤は計画路面高まで続くものと想定され、残る掘削作業が順調に進んだ場合でも、開通は『令和8年度』となる見込み。

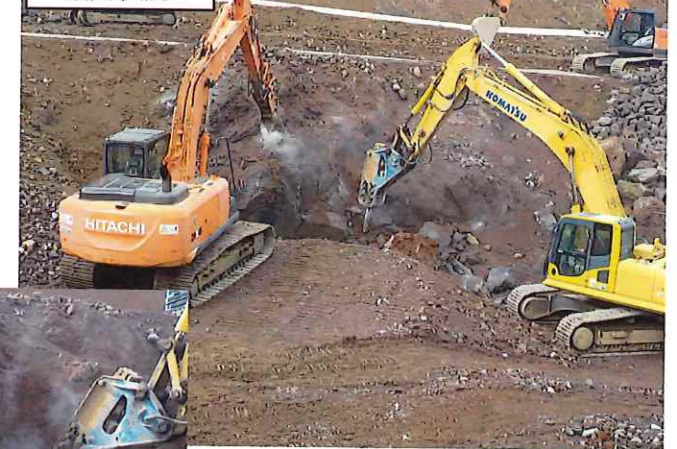
➤ 川袋地区において出現した岩盤(硬岩)

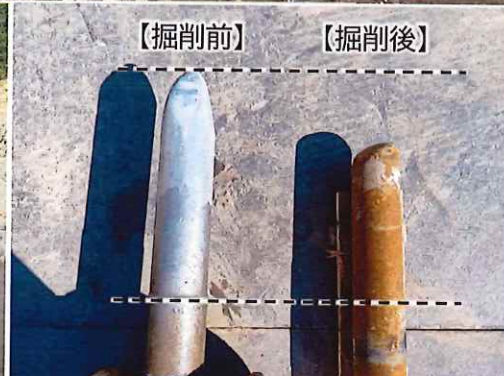
➤ 複数台の重機を投入するなど工夫しているものの岩盤は非常に硬く掘削に時間を要している

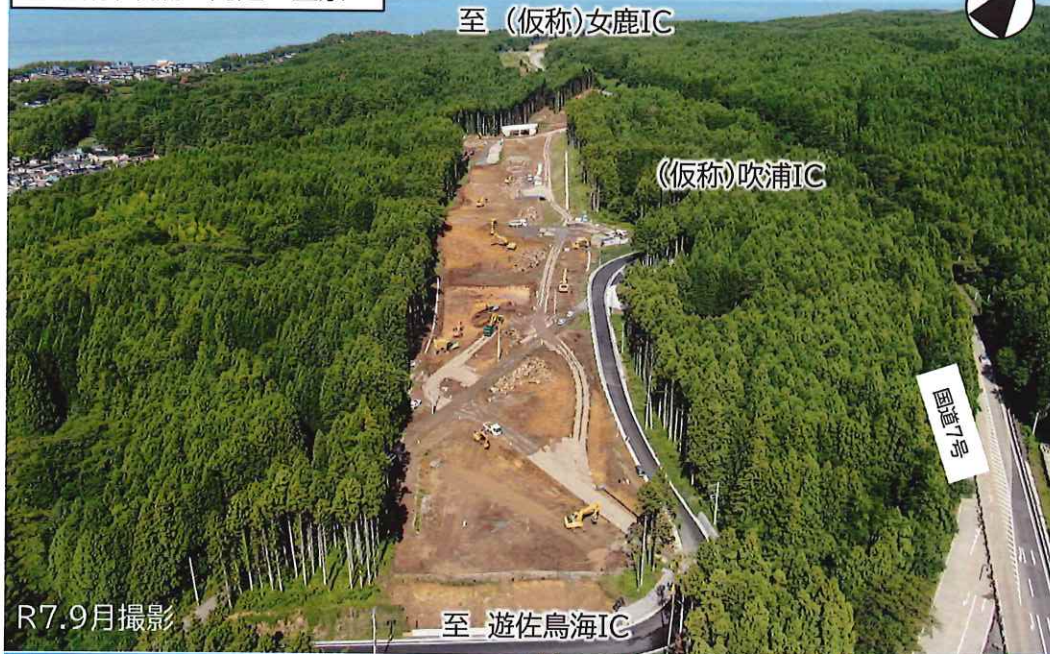
<((仮称)吹浦IC周辺の全景)>

- ((仮称)吹浦IC周辺において、地山から想定以上の転石が出現。
- 通常、転石については別の場所に運搬した後、小割作業を行うところ、出現した転石はとて大きく、運搬ができないため、埋まっている状態で小割する必要がある、複数台の重機にて掘削しているが多大な時間と労力を要している状況。
- 今後も多くの転石が出現すると想定され、残る掘削作業が順調に進んだ場合でも、開通は『令和9年度』となる見込み。

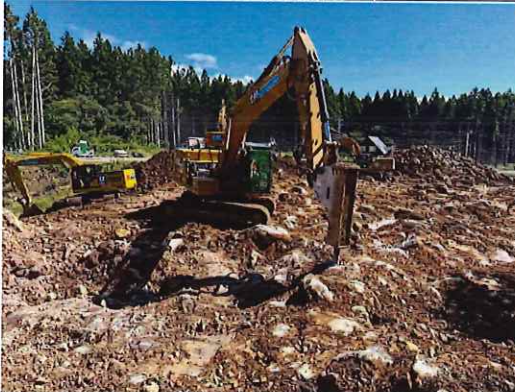
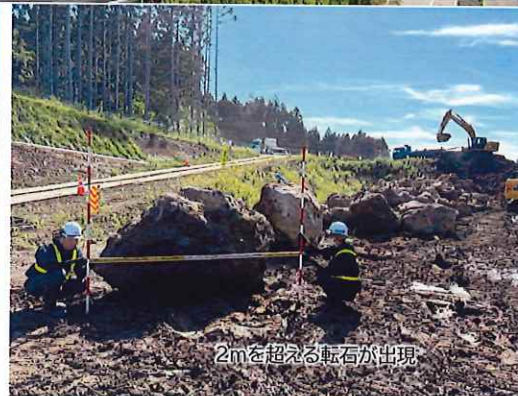
R7.9月撮影

- 掘削する地山から転石が出現(巨大な転石の出現)

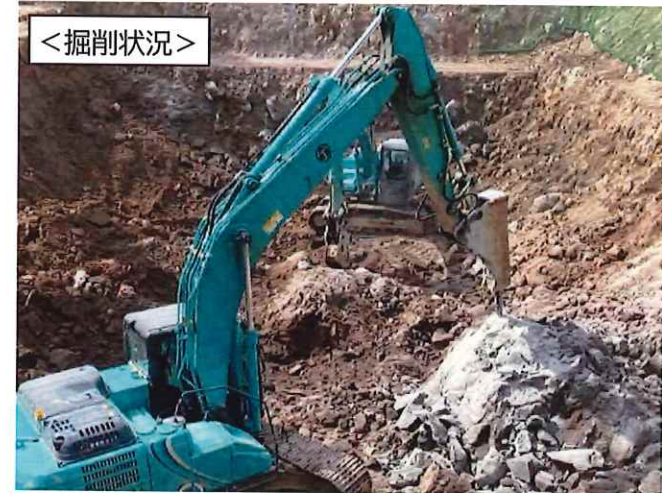
<掘削状況>

- 大きい転石は掘り起こすことができず、埋まっている状態で小割する必要がある施工効率が低下

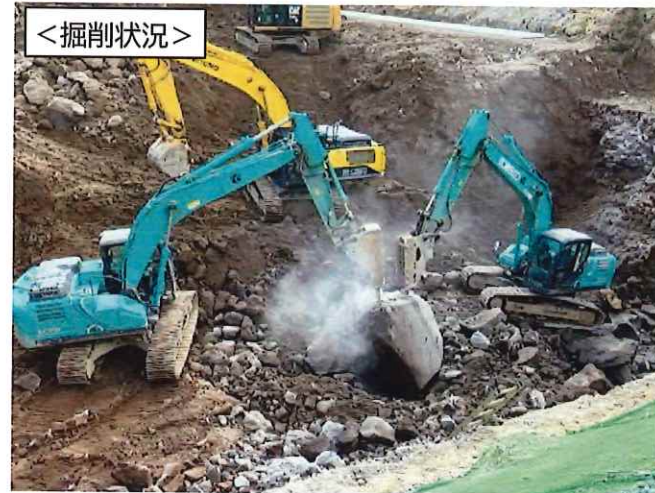
<掘削状況>

- 小割する機械を2台体制にするなど工夫しているものの転石処理に時間を要している
